Interdisziplinäre Gesellschaft für Umweltmedizin e.V.

Versteckter mikrobieller Befall mit Schimmelpilzen

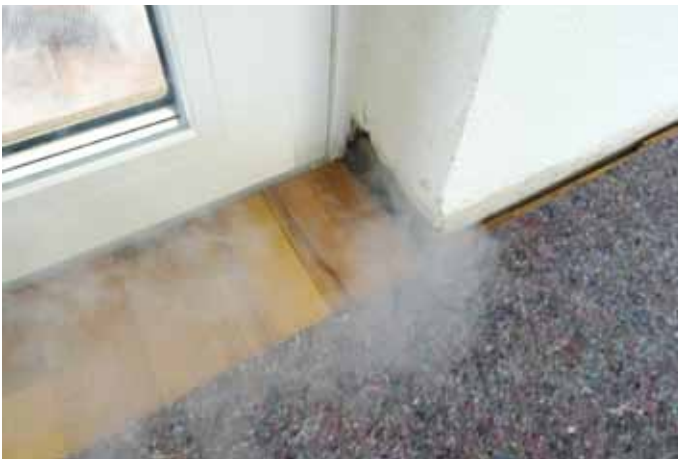
und Ausführung von Fenstern und Haustüren für Neubau und Renovierung“, eindeutig beschrieben. In vielen Fällen ist eine übliche Ausführung der Fensterleibungen mit GKB (Gipskartonplatten) der Fall. Im Neubau stellt hier die Neubaufeuchtigkeit und im Bestand beim Fenstertausch die bauphysikalischen Verschiebungen das Risiko dar.

Werden GKB im Punkt-Wulst-Verfahren angebracht, entstehen Hohlräume, in welchen sich Kondensat bildet. Kondensat entsteht, wenn warme Luft auf kühlere Oberflächen trifft. Daher ist dies grundsätzlich und bestmöglich zu verhindern. Mittels spezieller Nebeltechnik lässt sich dies ganzjährig visualisieren. Gibt man von außen etwas Nebel an kritische Bauteilbereiche und kommt dieser raumseitig an, stimmt etwas nicht. Bei entsprechender Temperaturspreizung im Winter lässt sich dies zusätzlich thermografisch nachweisen.

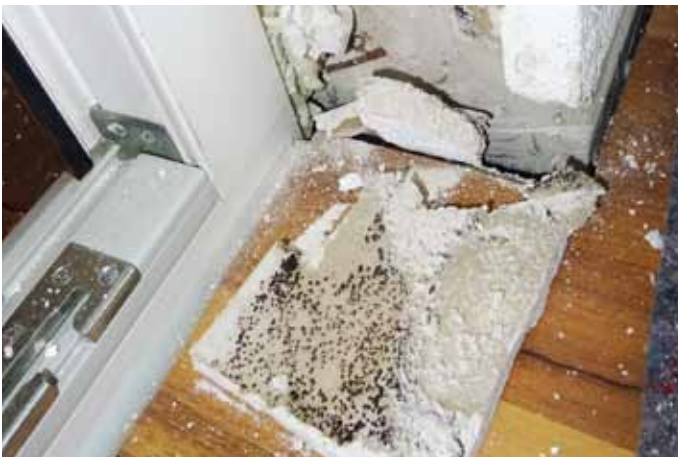
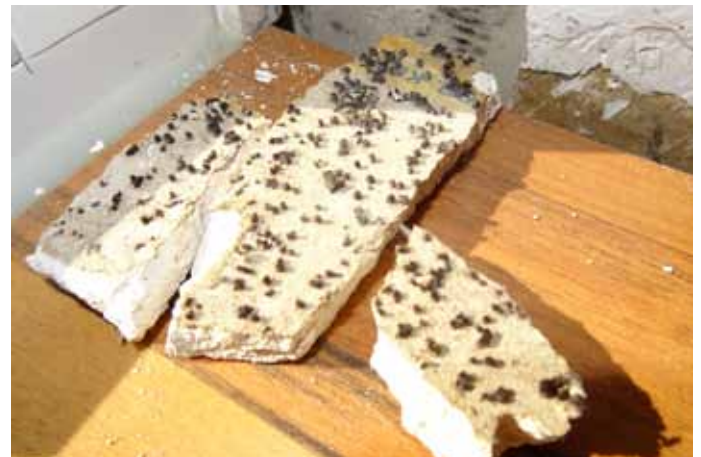
Im IGUMED Forum der zweiten Ausgabe des Jahres 2018 wurde die Luftdichtigkeit und der Einsatz und Wirkung von Dunstabzugshauben angesprochen. Dieser Beitrag stellt ein tragisches Beispiel der Praxis dar. Die Betroffene hatte im Mai 2017 eine Wohnung gekauft und ist bis heute nicht eingezogen, da massive gesundheitliche Reaktionen bereits bei kurzzeitigem Aufenthalt in der Wohnung auftreten. Die Wohnung wurde aufgrund der aktuellen Lage am Wohnungsmarkt kurzfristig gekauft und hat nun immense Folgekosten zur fachgerechten Sanierung.

Oft wird die Ansicht vertreten, dass Holz Feuchtigkeit toleriert. An der richtigen Stelle ja, doch bei Konvektionsströmen bestimmten Ausmaßes kommt es zwangsläufig zu Feuchtigkeitsmengen freien Wassers, welche das Holz nicht mehr tolerieren kann. Neben Schimmelpilzwachstum sind holzerstörende Pilze zunehmend eine zwangsläufige Folge von Bauschäden. Immer wieder vorzufindende Versuche, die Luftdichtigkeit unter anderem mit Silikon herzustellen, sind kläglich scheiternde Versuche. Silikon hat an diesen Bauteilen keinerlei Zulassung, es eignet sich lediglich als eine Wartungsfuge im Sanitärbereich. Bedauerlicherweise gibt es in der sachverständigen Praxis reichlich vergleichbare Beispiele aktiver holzerstörender Pilze. Dies kann auch bereits kurz nach Fertigstellung eines Neubaus bei fachlich falscher Ausführung der Fall sein. Die Kosten für Sanierungsmaßnahmen, wenn sie erst nach Ablauf von Gewährleistungsfristen erkannt werden, sind immens.
